EEN GOEDE ZOMER HEEFT OOK NADELEN...

Na de transformatie van een voormalig kantoorgebouw in Waalwijk tot tijdelijke huisvesting voor arbeidsmigranten bleken de gipskartonnen scheidingswanden flink verkleurd te zijn. En vreemd genoeg zijn dat juist de platen die al zijn behandeld met spackspuitwerk. Wat is hier aan de hand?

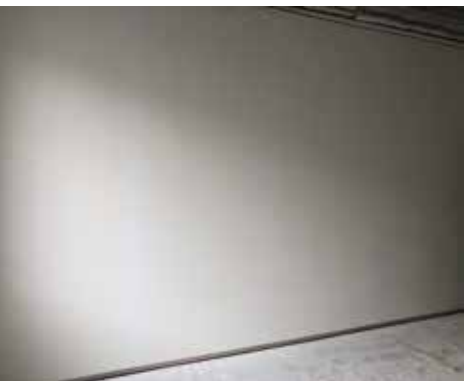
Geelverkleuring spackspuitwerk

De geelverkleuring van de al wel afgewerkte scheidingswanden heeft dezelfde oorzaak, concludeert De Hek. Het wordt veroorzaakt door lignine, ook wel houtstof genoemd en gebruikt als bindmiddel in karton. Het

goedje - dat na cellulose het meest voorkomende organisch materiaal op aarde is - verkleurd op de onbehandelde gipskartonplaten onder invloed van UV-straling (zonlicht dus) naar bruin. De Hek: “Hoe meer UV op de gipsplaat, hoe meer lignine aan het oppervlak van de gipsplaat komt. De lignine zorgt uiteindelijk ook voor de geelverkleuring in het spackspuitwerk. Want zodra de lignine door middel van vocht oplost, wordt het vanuit de ondergrond naar het oppervlak getransporteerd. Hoe natter de ondergrond, en hoe vochtiger de ruimte hoe langer het transport kan duren en hoe geler het oppervlak wordt. Ook het opweken van een verse laag spack of verf, door te snel een volgende laag aan te brengen, zal het vochttransport opnieuw in gang zetten.”

De aanwezigheid van lignine is volgens De Hek dan ook de reden dat een gipskartonplaat altijd moet worden voorgerold met een diepgrondeer of -fixeer en daarna een volledige dag moet drogen. “Dat adviseren alle leveranciers van gipskartonplaten ook uitdrukkelijk.” Het volledig drogen van de diepgrondeer of -fixeer is noodzakelijk om het zogenoemde opweken van deze laag te voorkomen. De Hek ziet vaker dat afbouwers deze klus wegens tijd- en kostenbesparingen overslaan. “Dat kan goed gaan. Maar dat is een kwestie van geluk hebben. Primeren van gipskartonplaten hoort gewoon bij de voorbehandeling van een afbouwer, in dit geval de spackspuiter.” Waaraan hij nog toevoegt: “Witte latex is géén diepgrondeer of -fixeer. Het zal het vochttransport niet tegenhouden. Maar er zijn voldoende diepgrondeer en -fixeerproducten die in de kleur wit leverbaar zijn.”

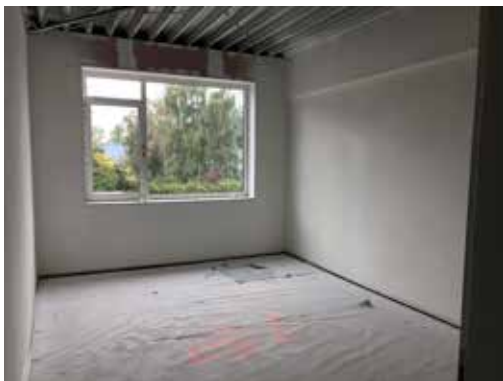
Voorbeeld lichtinval in de ruimtes

Dan valt hem nog iets op. “De onafgewerkte wanden in deze ruimtes werden aangelicht door zonlicht dat door de ramen scheen. In een enkele ruimte is zelfs duidelijk een diagonale lijn zichtbaar op de wand, hoog vanaf de gevel schuin naar beneden lopend verder de ruimte in: een zogenaamde schaduwlijn. De schaduw bevindt zich boven deze lijn. Onder de schaduwlijn zijn de gipsplaten duidelijk bruiner.” De Hek weet dat de bruinverkleuring van de kale gipsplaten aangeeft dat er sprake is geweest van langdurige UV-belasting, voordat de wanden verder zijn afgewerkt met spackspuitwerk. “En dat is gezien de lange en zeer zonnige zomer ook goed te verklaren”, legt de plafond- en wandmontage-deskundige uit.

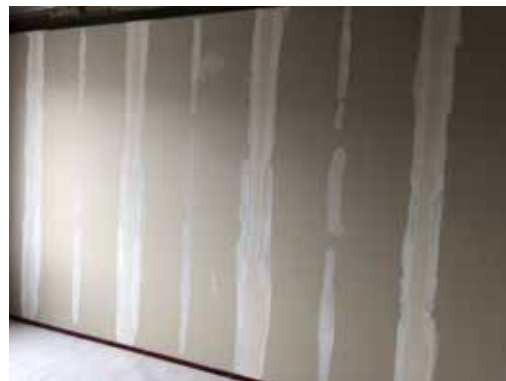
Schaduwlijn diagonaal over de wand.
Bruiner oppervlak.
