# GIPSPLATEN HOUDEN ZICH PRIMA NA LEKKAGE

Lekkage in een pas verbouwd winkelpand. Het leidt tot scheuren en vlekken in het spiksplinternieuwe gipskartonplaten plafond. Een schilderbeurt is sowieso nodig, maar kunnen de platen wel blijven zitten? Het Technisch Bureau Afbouw (TBA) geeft advies.

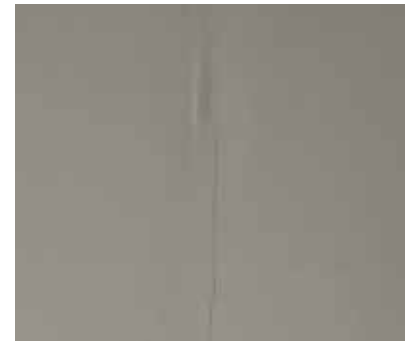
Scheuren zichtbaar in plafond.

Eenmaal binnen ziet De Hek direct wat er aan de hand is. “In de entreehal was op de begane grond en op de eerste verdieping een gipskartonplaten plafond aangebracht. Op enkele delen van beide plafonds waren de gipsplaten behoorlijk nat geworden. Toen ik kwam kijken waren ze weliswaar weer droog, maar ik kon ook duidelijk scheuren zien ter plaatse van de naden van de gipsplaten. Een klein stuk gipsplaat was al vervangen omdat die daadwerkelijk kapot was.”

De Hek geeft daarbij wel een advies over hoe de herstelwerkzaamheden het beste uitgevoerd kunnen worden. “De voegafwerking moet eerst volledig worden verwijderd, inclusief de wapeningsband. Daarna moet de ondergrond vrij gemaakt worden van losse voegresten. Met een primer moeten de stofdeeltjes vastgezet worden en wordt zuiging door de ondergrond beperkt. De gipsplatenvoeg kan dan gevuld worden met een vezelversterkte voegvuller.” De Hek raadt een voegvuller van Knauf Uniflott, Gyproc Vario of Semin CE 86 aan. “In de nog natte voegvuller moet een papieren wapeningsband aangebracht worden. Daarna kan de voeg worden dicht gestreken.” Na volledige droging kan de voeg worden gefinisht. Om na nog een keer drogen geschuurd en geschilderd te worden.

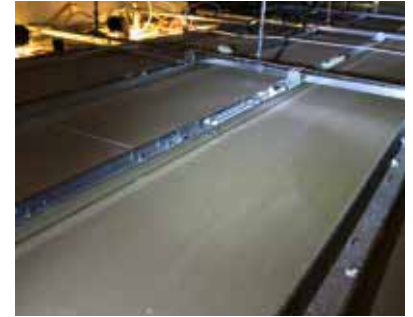
Geen bijzonderheden aan ophangconstructie zichtbaar.

De Hek besluit tot een nadere inspectie via de openingen van de lichtspotjes en een aanwezig luik. “Aan de bovenkant van de plafonds kon ik geen bijzonderheden aan de gipsplaten ontdekken. Alles was droog en ook de

ophangconstructie was in orde en niet verroest.” Door in de gipsplaten te prikken constateerde De Hek dat de platen weer volledig hard en stabiel waren. En ook aan de zichtzijde van de plafonds waren geen vervormingen zichtbaar. De Hek: “De gipsplaten zijn normaal vlak gebleven.” De technisch adviseur van TBA concludeert dat de gipsplaten voldoende de gelegenheid hebben gehad om te drogen en dat ze daarbij vormvast gebleven zijn en volledig hard en stabiel. “Er waren geen gipsplaten door de schroeven gezakt en er waren ook geen vervormingen van de gipsplaten aanwezig. De platen konden dus prima blijven zitten. De scheuren kunnen worden hersteld en het plafond kan opnieuw worden geschilderd.”
