TE HEET ONDER DE

In een badkamer van een gerenoveerde woning bracht een onderaannemer een terrazzo vloerafwerking aan. Onder die afwerking legde een installateur vloerverwarming. Anderhalf jaar later ontstaan scheurtjes in de terrazzo bovenlaag. Komt dat door het ontbreken van kantstroken of is er hier iets anders aan de hand?

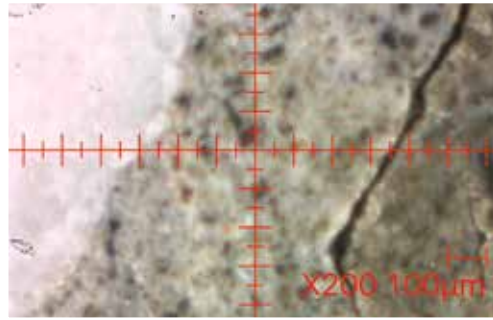
Scheurbreedte veelal zeer gering en niet watervoerend (hier max 0,03 mm).

Herstel van de scheurtjes is volgens De Vries overigens prima mogelijk. “Met een kunstharsgebonden spachtel-massa, het liefst een enigszins elastisch type. Gezien de breedte van de scheurtjes is alleen herstel van de scheurtjes breder dan 0,2 millimeter op waterbelaste plaatsen noodzakelijk. Smallere scheuren laten geen water door.” Maar reparatie is volgens de technisch adviseur pas zinvol als de werking van de vloerverwarming binnen de voor terrazzovloeren normale toleranties wordt gebracht. “Ik heb daarom een temperatuurcontrole op de toevoerleiding van het water geadviseerd. In ieder geval niet hoger dan 40°C , maar liever ergens tussen de 30°C en 35°C . Dat is warm genoeg. Daarbij is temperatuuraflezing op de toevoerleiding en een eigen thermostaat in de badkamer essentieel.”

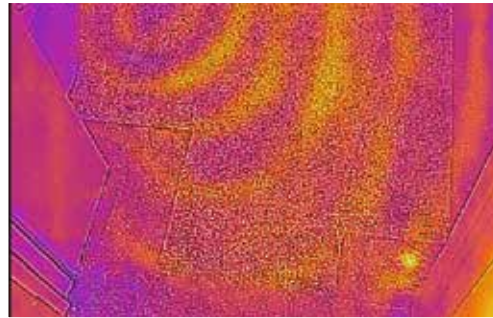
Leidingverloop vloerverwarming, gezien vanaf de deuropening
