# TEGELWIJSHEID

**Tijdens een kwaliteitscontrole van een renovatie van 30 appartementen in een particulier verpleeghuis in Haarlem keurt de bouwdirectie het tegelwerk in de badkamers en toiletten af. Het afdouwbedrijf, dat het werk in onderaanneming uitvoert, schakelt daarop het Technisch Bureau Afbouw (TBA) in voor een onafhankelijk oordeel.**

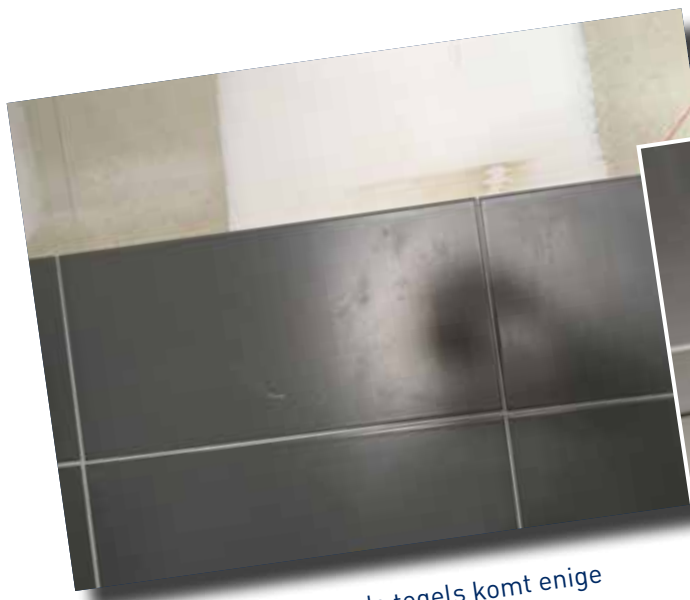
Aan de bovenzijde van de tegels komt enige wisseling in hoogteligging voor.

Plas. “Hierbij lopen deze tegels naar achteren toe weg. Dit over een diepte tot 4 à 5 millimeter.” Hij vermoedt dat de ondergrond onvoldoende vlak is. Aan de bovenzijde van de wanden ziet hij plaatselijk in lichte mate wisselingen in tegelhoogte en langs de deuropening komt soms een tegel voor die iets verdikt vooruit ligt.

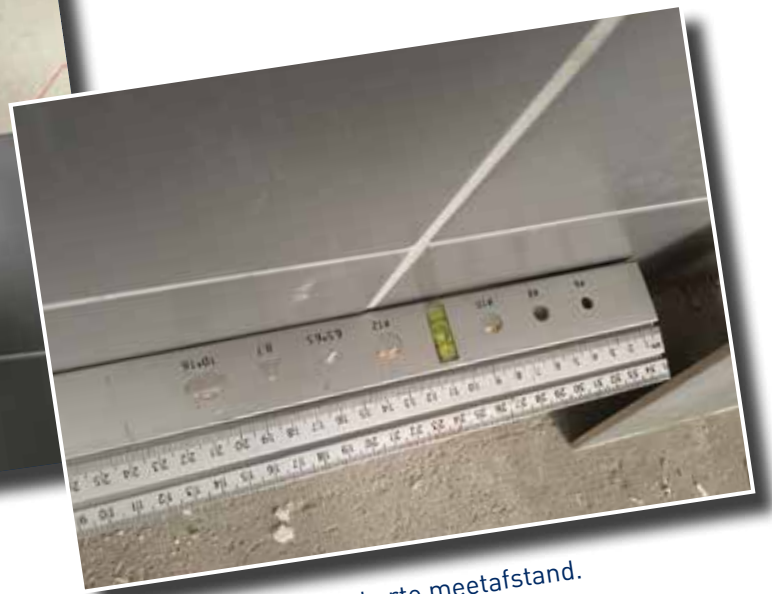
Van der Plas slaat daarop aan het meten. Met een precisieliniaal en een kaliberwig controleert hij op willekeurige plaatsen het oppervlak van het wandtegelwerk op vlakheid, gericht vanuit verticale inwendige hoeken en aan de bovenzijde. “Aan het oppervlak van de wanden kwamen plaatselijk voegen voor die wisselen in breedte, zowel verticaal als horizontaal”, constateert de technisch adviseur. “De verschillen in voegbreedtes liggen tussen de 2 en de 4 millimeter.” Maar Van der Plas meet ook verschillen in lengte en hoogte van de wandtegels zelf. Met uitschieters tot 1 millimeter. Verder ziet hij dat sommige tegels licht gedraaid zijn verlijmd. Ook dat veroorzaakt verschillen in voegbreedtes. En dan merkt hij ook nog dat er tegels tussen zitten die verdiept of juist verdikt op de ondergrond vastzitten. Dat kan dikteverschillen tot 1,5 millimeter opleveren. “In enkele gevallen blijkt er aan de onderzijde van de wandtegelafwerking over een hoogte van de twee onderste tegels een gaping onder de rei voor te komen”, noteert Van der

Vlakheidsmeting over korte meetafstand.

Bij de aanwezigheid van hoogteverschil tussen aangrenzende tegelranden - zogenoemde lippen - mag bij nameting een tolerantie voorkomen tot 2 millimeter. Van der Plas meet nergens meer dan 1,5 millimeter. “Op deze wanddelen is op basis van dit uitgangspunt herstel dus niet noodzakelijk.”
