# (G)EEN ONBESCHREVEN BLAD

**Bewoners van een huis in de Haarlemse binnenstad lieten hun oog vallen op een terrazzo aanrecht- en keukenblad. Terecht, want zo'n blad maakt van een keuken echt een plaatje. Maar toen het blad gemaakt was, waren ze niet tevreden met het resultaat. Een waslijst aan klachten, waar het TBA een onafhankelijke beoordeling over mocht geven...**

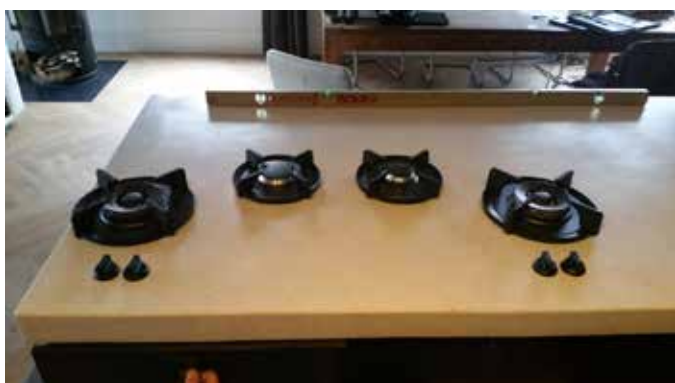
Linker Pitt-cooker ligt naar de mening van de consument te dicht bij de rand en is onpraktisch.

scheuren maakt De Vries zich weinig zorgen: “Gezien de dikte van de rand en de normaliter daarin opgenomen wapeningsstaven hoeft dat niet te gebeuren.” De Vries oordeelt dat de gaspit kennelijk op een onpraktische plaats zit, maar dat er technisch geen reden is om de Pitt Cooker niet op deze plek te plaatsen.

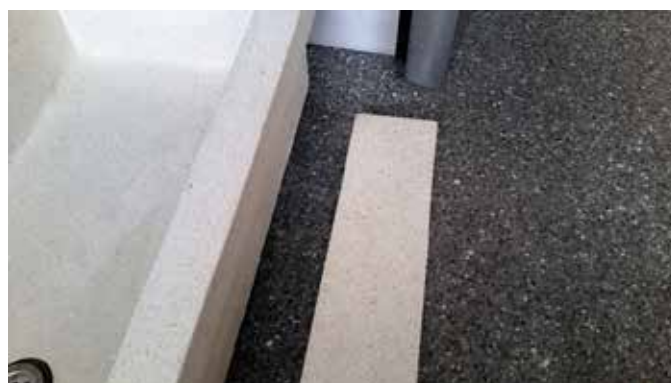
Is het nu wel of niet hetzelfde? Links de trog in de showroom en los het deel dat wél de goede kleur zou moeten hebben.

trog aangewezen: hun aanrecht moest dezelfde kleur krijgen. Het resultaat is echter niet hetzelfde, stellen ze. De Vries bezoekt daarom samen met de bewoners en de directeur van het terrazzobedrijf de showroom. “De consument bleef in eerste instantie bij haar standpunt dat de trog een andere kleur en samenstelling had dan haar aanrecht. Ze wees vervolgens op een referentiemonster elders in de showroom dat volgens haar wel de juiste kleur had.” De Vries houdt het monster daarop naast de wastrog en constateert dat zowel kleur als samenstelling exact overeenkomen. “Door een iets andere lichtval kan de kleurervaring van terrazzo enorm verschillen”, legt De Vries uit. “Zelfs in de showroom zag het oppervlak er op verschillende plekken anders uit. En de lichtval in de woning van de consumenten was wéér compleet anders. Op grond van referentiekaarten heb ik vastgesteld dat van een afwijkend kleurmengsel - behoudens normale toleranties - geen sprake was. Herstel was mijn inziens dus niet aan de orde, maar zou ook praktisch niet mogelijk zijn geweest zonder de bladen volledig te vervangen.” De Vries kon de meeste klachten weerleggen, maar dan moest het terrazzobedrijf van de bewoners de klus nog wel netjes kunnen afronden.
