“UIT MIJN KEUKEN!”

Ernstige verkleuringen in het vloeroppervlak

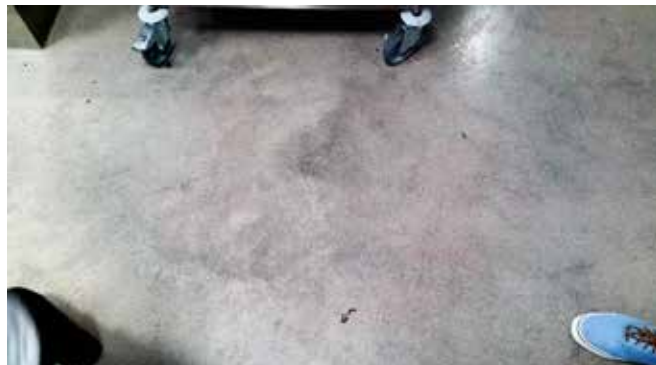
Spaanslag en patroon wijzen niet op materiaalsamenstelling als oorzaak, maar op vervuiling.

Maar de ervaring leert hem dat er in dit specifieke geval slechts drie mogelijkheden zijn voor de verkleuringen. “Helemaal omdat de verkleuring al ontstaan is direct na het aanbrengen van een bij de applicatie van de troffelvloer gebruikelijke arbeidsgang. Dat kan alleen maar duiden op ondeugdelijk gereedschap, bijvoorbeeld versleten spanen; Mogelijkheid twee is onjuiste materiaalsamenstelling, vervuiling af fabriek dus. Mogelijkheid drie is dat de troffelvloer tussentijds, tijdens het werk, is vervuild.” En De Vries kan de eerste twee mogelijkheden eigenlijk direct al wegstrepen. Want de vloer van de spoelkeuken, die in dezelfde gang gelegd is, vertoont immers geen vlekken en strepen. “En,” zo merkt De Vries op. “Slecht gereedschap is niet logisch aangezien ook de plinten verkleuringen kennen en daarvoor wordt ander gereedschap gebruikt. Ik was er dus behoorlijk zeker van dat er sprake is geweest van tussentijdse vervuiling van de vloerafwerking.” De Vries' conclusie wordt ondersteund door foto's van het werk die hem later worden gemaïld en waarop goed te zien is dat de vloer van de warme keuken al voor het aanbrengen van de dichtzetmassa door gebruiks- en bouwverkeer begaan en vervuild is geraakt.

bouwstof betreft (cement, zand, gips/kalksteen) kan ik het niet zien, want die zitten ook in de troffelmassa.” Hij raadt het vloerenbedrijf dan ook aan om te kiezen voor een goedkopere en relatief eenvoudiger oplossing. “Dan kan er ook meteen iets gedaan worden aan de onvlakheid bij de ingewerkte kabel, mocht dat als een groot probleem worden ervaren.” De Vries raadt twee oplossingen aan. De ene duurt lang, maar levert een perfecte nieuwe vloer op. De ander is sneller te realiseren, maar zal in uiterlijk iets afwijken van de oorspronkelijke vloer. Het hersteladvies dat het langst duurt, neemt ongeveer 2 weken in beslag. Daarbij moet de keuken ontruimd worden, de vloer ontvet en gereinigd, geschuurd en gestofzuigd. Daarna een nieuwe hechtprimer, een nieuwe troffelvloer over de huidige dekvloer van 6 tot 8 millimeter dik en een nieuwe dichtzetmassa. Vervolgens licht opschuren en stofzuigen en dan 2 nieuwe toplagen aanbrengen. De eerste week mag de vloer niet met vocht belast worden.

De snelle oplossing is makkelijker en dus goedkoper. Daarbij moet de keuken idealiter ook worden ontruimd - al zou in theorie om de vaste opstellingen heen gewerkt kunnen worden. Vervolgens moet de vloer worden ontvet, geschuurd en gestofzuigd. Daarna kan dan een polyaspartic polyurea coating in kleur (bijvoorbeeld Arturo PAS 3790), ingestrooid met een zeer fijn mengsel van PVA-chips, worden aangebracht. Daaroverheen moet dan een transparante polyaspartic polyurea topcoating worden gesmeerd. Na een dag kan de keuken weer worden ingeruimd. Mocht de eigenaar van de vloer voor optie twee kiezen dan adviseert De Vries hem om wel eerst een voorbeeldstaal te bekijken. Maar misschien wel het belangrijkste advies: niet met vieze bouwlaarzen door de keuken banjeren tijdens het werk...

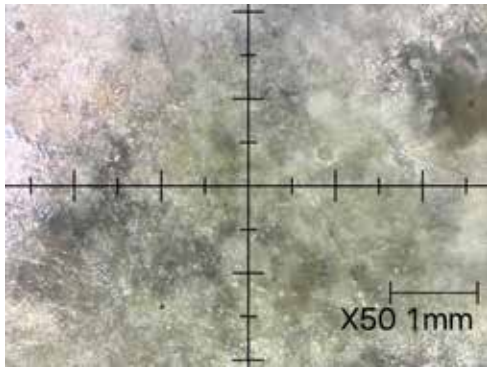
Aangebrachte topcoating verhindert inspectie van de aard van de verkleuring.

coating kon ik bij microscopische beschouwing echter geen waarneming van de aard van de verkleuring doen.” De Vries moet het antwoord over het waarom van de vlekken vooralsnog schuldig blijven.
