STUCWERK ONDER MAAIVELD

VRAAGT OM SPECIALE AANDACHT

Dat ondervond ook Ed van der Plas, senior technisch adviseur bij TBA, toen hem werd gevraagd onderzoek te doen naar een tot woonhuis omgebouwd fabriekspand uit 1908. Dat gebouw was zeven jaar geleden gerenoveerd maar ondertussen liet het stucwerk op verschillende buitengevels los, zat het vol scheuren, hol klinkende plekken en groeide er op verschillende plaatsen mos en algen op de muren. De eigenaar van het pand kon Van der Plas vertellen dat het werk vlak na oplevering ook al eens was gerepareerd, maar dat had overduidelijk geen soelaas geboden.

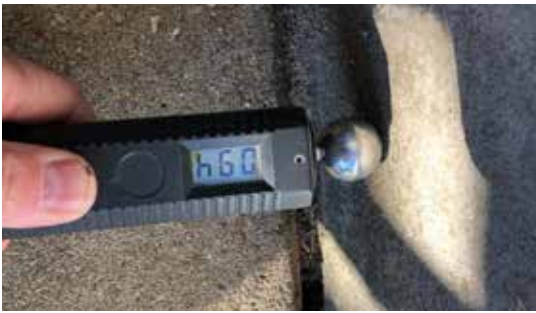
Vochtmeting met de Hydromette Compact B vochtmeter (magnetische meting).
94 digits => 6, 0 gewichtsprocent vocht.

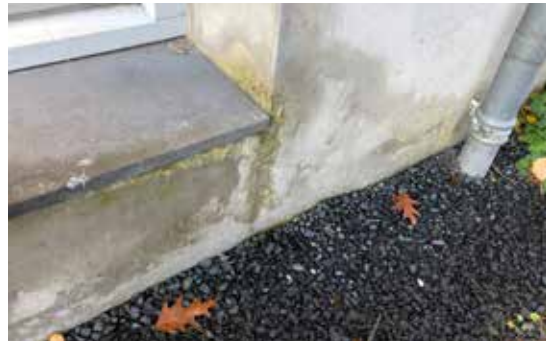
aan de dakzijde de opstaande rand onthecht te zijn. Hierdoor kon op deze plekken geconcentreerd vuil hemelwater direct langs het geveloppervlak lopen en sterke vervuiling veroorzaken.” Ook hier bleek het vochtgehalte in de muur bijzonder hoog en bleken aan de zijkanten van de hardstenen waterslagen scheurvorming of een openstaande naad voor te komen.”

De aansluiting tussen hardstenen waterslag en stucwerk is niet waterdicht afgewerkt.

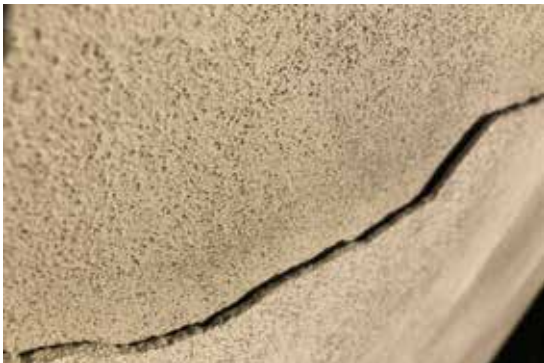
Ter plaatse trof Van der Plas het volgende aan. “Aan het oppervlak van de voorgevel kwamen plaatselijk concentraties van korte gebogen scheuren voor. Ter plaatse van de scheuren was het stucwerk holklinkend.” Volgens de technisch adviseur ontstaan dit type scheuren door onvoldoende aanhechting aan de ondergrond en het zich tijdens de verhardingsfase van het cementgebonden materiaal vrij kunnen krimpen van deze laag. Van der Plas voerde daarop indicatieve vochtmetingen uit. “Direct boven maaiveldniveau bleek een sterk tot zeer sterk verhoogd vochtgehalte voor te komen, tot wel meer dan 6 gewichtsprocent vocht.” De langsegevel was niet veel anders. Daar zag Van der Plas ter hoogte van de dakrand, die slechts een zeer minimaal overstek van maximaal 10 millimeter had, op twee plekken sterke vuilafzetting en vochtophopingen. “Hier bleek

De buitenste stuclaag heeft een dikte van 4 tot 5 mm en hecht onvoldoende aan de hieronder gelegen stuclaag.

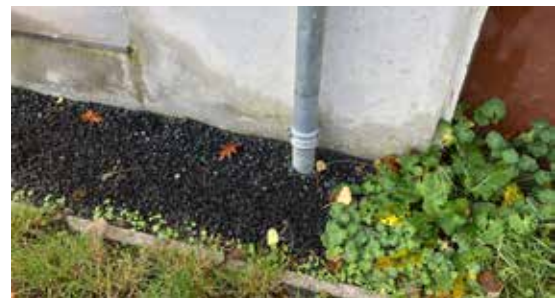
“Dit soort schade zien we vaker bij oudere gebouwen”, vertelt Van der Plas. Ze zijn met de beste bedoelingen gerestaureerd, maar het werk is gewoonweg niet goed uitgevoerd. Zeker bij buitenstucwerk zijn er zaken waar je terdege rekening mee moet houden. In dit geval was mijn conclusie dat het loslaten van de buitenste stuclaag van 4-5 millimeter en dieper gelegen nieuw stucwerk op het oude bestaande stucwerk, was veroorzaakt door onvoldoende aanhechting van deze lagen onderling. In mijn ogen was er niet genoeg opgeruwd, geprimeerd en gereinigd. Maar vooral was er vooraf onvoldoende vooronderzoek gedaan naar de aanwezigheid van vocht. In deze situatie optrekkend vocht vanuit de metselwerkconstructie. Er hadden hier ingrijpende maatregelen getroffen moeten worden om dit vochtproces te stoppen.”

Aan de onderzijde van de gevelafwerking komt net boven maaiveldniveau vochtschade en holklinkend stucwerk voor.

onder en ter hoogte van het maaiveld'. "Die schrijft voor dat de grond voor de gevel ruim en tot op de funderingsvoet wordt uitgegraven. In verband met het aanbrengen van het stukadoorswerk en de later nog aan te brengen grindkoffer dient een gleuf met een breedte van minimaal 80 centimeter te worden gegraven", legt Van der Plas uit. "Het blootliggende gedeelte metselwerkoppervlak moet daarna grondig schoon geborsteld en gereinigd worden. Daarna moeten de gevels net onder maaiveldniveau geïnjecteerd worden tegen optrekkend vocht, moet een vocht- en zoutwerend gedeelte gevelstucwerk worden aangebracht tot minimaal 50 centimeter boven maaiveldniveau en doorlopen tot op de funderingsvoet beneden maaiveldniveau." De bovenzijde van dit gedeelte stucwerk moet vervolgens horizontaal worden beëindigd met een rvs- of kunststof stucstopprofiel. Boven deze onderste rand van vocht- en zoutwerend stucwerk kan dan vervolgens een kalk/cement- en/of kalk gebonden pleistersysteem worden aangebracht. Een lucht- en/of hydraulisch gebonden kalkpleistersysteem heeft mijn voorkeur", aldus Van der Plas. "De opbouw van dit pleistersysteem kan bestaan uit een vertin- annex spritslaag, een (lichtgewicht) basis (raap-)laag en een schuur- of pleisterwerk eindafwerklaag." Het raadplegen van de TBA Richtlijn 1.9 zou veel ellende hebben bespaard. Het klopt dat het ontgraven van de grond voor de gevel tot op de funderingsvoet veel extra werk oplevert, maar zonder maatregelen te treffen tegen optrekkend vocht kan soortgelijk werk nooit goed worden uitgevoerd.
