WAPEN JEZELF TEGEN KRIMPSCHEUREN

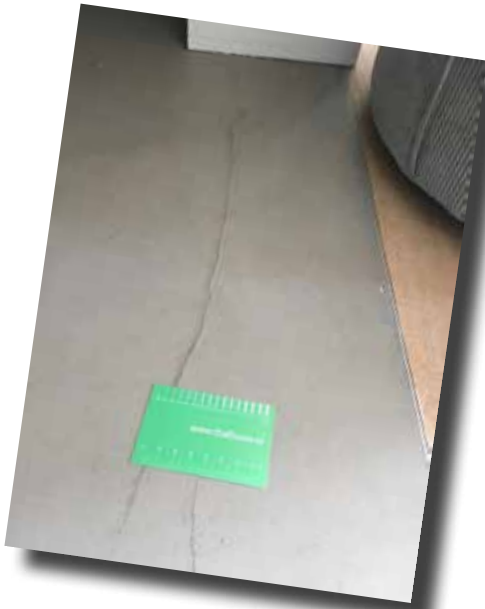
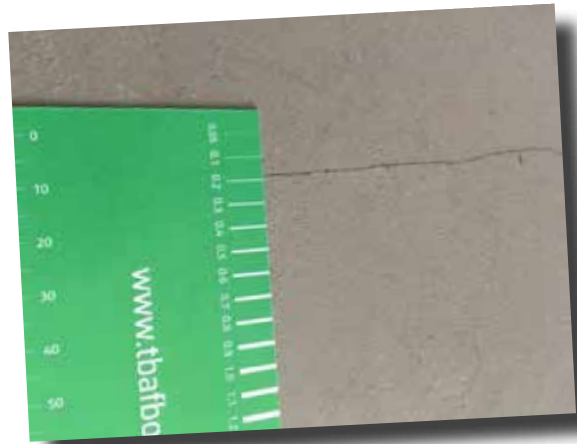
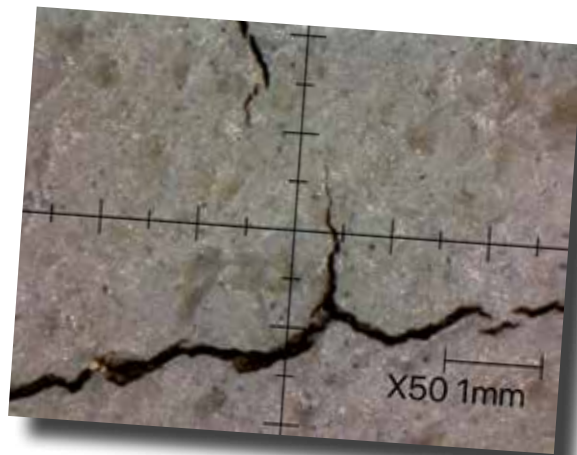
Rieborn komt ter plaatse en sluit al snel een mogelijke oorzaak uit. “Wanneer de scheurvorming zou worden veroorzaakt door beweging in de constructie (kanaalplaten), dan zou dit rechthoekige (evenwijdige) scheuren tot gevolg hebben. Dit is hier niet het geval, de scheuren hebben een grillig verloop en corresponderen niet met de aangebrachte kanaalplaten. De scheuren ontspringen met name in vloerversmallingen, zoals deurposten en vanuit buitenhoeken.” Ter hoogte van de scheuren klinkt het oppervlak van de vloerafwerking op een aantal plekken hol, constateert Rieborn. “Tevens is zichtbaar dat de vloerafwerking op een aantal plaatsen bij de scheuren licht omhoog staat.” De scheuren hebben een

wijdte van 0,2 tot 0,5 millimeter. Nu weet Rieborn ook wel dat een minerale vloerafwerking (zoals beton ciré) krimpscheuren kan vertonen. Cement is immers een hydraulisch bindmiddel en is tijdens verharding en droging onderhevig aan materiaalrimp. Deze rimp kan leiden tot scheurvorming met een grillig verloop. Toch lijkt hier iets anders aan de hand: “Want dan zou de scheur niet dieper dan 3 á 4 millimeter mogen zijn, namelijk de dikte van de vloerafwerking. Maar dat is hier niet het geval. De scheurvorming moet dus wel vanuit de ondergrond (de egalisatie laag of de onderliggende cementgebonden dekvloer) komen, concludeert Rieborn.

een houten vloerafwerking, onderhevig zijn geweest aan drogingskrimp, waardoor ook de toplaag is gaan scheuren. Of het probleem kan worden veroorzaakt door de onderliggende cementgebonden dekvloer. Helemaal omdat de scheuren zich in het voorjaar voor het eerst lieten zien. “Dat is precies aan het einde van het stookseizoen waarin de vloer in de afkoelfase komt. Scheurvorming treedt meestal op in de afkoelfase (krimp) en niet in de opwarmfase”, stelt Rieborn. “Dit is zeer waarschijnlijk de reden dat er wel scheurvorming optreedt op de begane grond en niet op de zolder. Door vervuiling en het afboeren aan de randen kan een scheur in de opwarmfase (oktober/november) niet meer smaller worden waardoor de vloerafwerking naar boven wordt gedrukt. Gevolg is dat de beton ciré aan de randen licht omhoog staat en door erover te lopen kan loskomen.”

Maar het blijft gissen. Om de exacte oorzaak van de scheurvorming te kunnen achterhalen is destructief onderzoek noodzakelijk en daar zit de bewoner niet op te wachten. Herstel is weliswaar lastig en arbeidsintensief, maar wel mogelijk volgens de technisch adviseur. Echter, waar de scheurvorming ook begonnen is, in de dekvloer of in de egalisatielaag, de beton ciré afwerking zal volledig overlaagd moeten worden. Een flinke strop dus, voor de vloerenlegger. Had deze vorm van scheuren voorkomen kunnen worden? Altijd lastig om te beoordelen, stelt Rieborn. Wat zeker wél had gescheeld, is als er - zoals in de TBA Richtlijn 2.2 staat omschreven - wapening in de dekvloer was aangebracht. “Wapening dient om krimpspanningen op te vangen. Zeker bij toepassing van cementgebonden dekvloeren verdient het aanbeveling om direct na het aanbranden

van de constructievloer, de vloerspecie tot op de bovenkant van de warmwaterleidingen aan te brengen, te verdichten en aansluitend daarop een wapeningsnet aan te brengen. Vervolgens moet de toplaag van de vloerspecie worden opengehaald. Direct daarna moet op het wapeningsnet de vloerspecie worden aangevuld totdat een minimale laagdikte van 25 mm ontstaat, gemeten vanaf de bovenkant van de warmwaterleiding. Door het aanbrengen van een wapeningsnet op de warmwaterleidingen wordt de kans op krimp-scheuren in de cementgebonden dekvloeren tot een minimum beperkt.”
