# STRIJKLICHT

## MAAKT ONZICHTBAAR ZICHTBAAR

**Een tot dorpshuis omgebouwde school kreeg in 2018 nieuwe cementgebonden dekvloeren, voorzien van een polyurethaan gietvloer. De gebruikers van het dorpshuis klaagden na een paar maanden over het feit dat er rollerbanen in de vloer te zien zijn, dat in de vloer op sommige plekken kleurverschillen te zien zijn en dat er op één plek adervorming optreedt.**

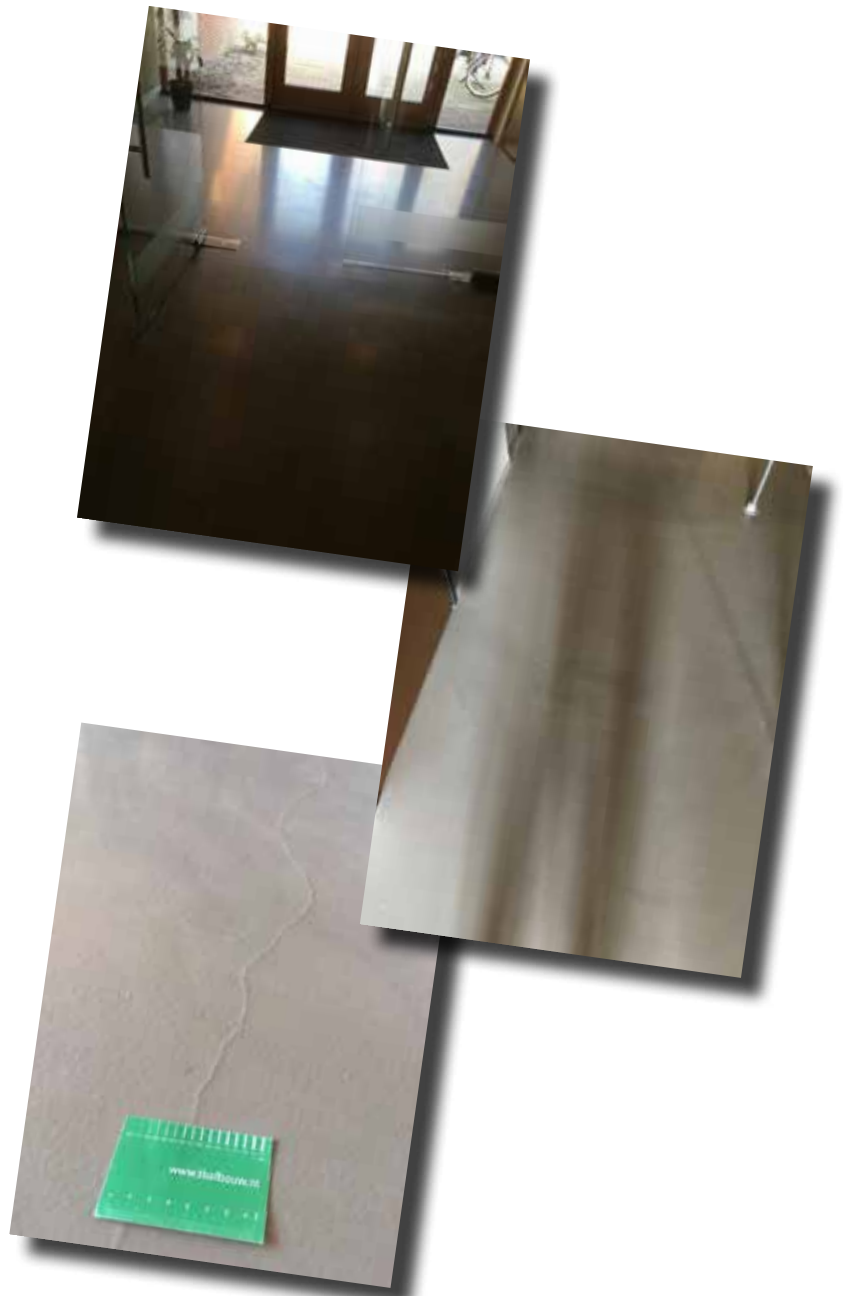
Rieborn ziet dat er onder strijklicht in de aangebrachte topcoating rollerbanen zichtbaar zijn. Bij beoordeling zonder strijklicht zijn de rollerbanen niet meer zichtbaar. De gebruikers van het dorpshuis laten nog zien dat rollerbanen in het voorste gedeelte van het pand niet voorkomen. Maar Rieborn merkt direct op dat er hier ook geen strijklicht op de vloer valt. De technisch adviseur ziet verder één ader in de gietvloer die een ‘wild’ verloop heeft. Verder zijn er geen anders zichtbaar in de vloerafwerking. Op één plek, voor de bar aan de zuidgevel, is de ‘tekening’ van de aangebrachte betonlook gietvloer wat duidelijker aanwezig dan in de rest van de vloer. Om te kunnen beoordelen of de

klachten van de gebruikers gegrond zijn, wil Rieborn weten of er vooraf kwaliteitseisen zijn afgesproken waar de vloer aan zou moeten voldoen. Dat blijkt niet het geval. En dit betekent dat het werk in ieder geval aan de eisen van goed en deugdelijk werk dient te voldoen. En een goede manier om dat te kunnen beoordelen, is het naleven van de beoordelingsrichtlijn voor esthetische eigenschappen welke is uitgegeven door de Stichting Bouw Research (SBR). De richtlijn is weliswaar niet specifiek tussen de partijen overeengekomen, maar geeft wel een goede en onafhankelijke maat voor de beoordeling van goed en deugdelijk werk. Rieborn concludeert uiteindelijk dat rollerbanen die onder strijklicht te zien zijn niet als een gebrek

gezien kunnen worden. Zeker niet omdat ze onder normaal licht niet te zien zijn. En ook de klacht over het kleurverschil is ongegrond. Dat kan immers altijd optreden als twee of meer kleuren bij elkaar worden gemengd. Zowel de richtlijn als de fabrikant waarschuwen vooraf dat bij mengen kleurverschillen kunnen optreden. En in paragraaf 5.6.2 van de SBR Richtlijn is te lezen dat anders die zijn ontstaan doordat er in de ondergrond scheuren zitten niet als gebrek kunnen worden aangemerkt. Zeker niet wanneer de scheuren vooraf netjes zijn hersteld. Het vloerenbedrijf valt dus niets te verwijten. Maar toch is het raadzaam - zeker om teleurstellingen of conflicten achteraf te voorkomen - om vooraf duidelijk de richt-

lijn met een opdrachtgever te bespreken. En wees eerlijk over het feit dat strijklicht ook het onzichtbare zichtbaar kan maken. Bovendien kunt u discussies voorkomen door opdrachtgevers te adviseren over het gebruik van een gietvloer: bijvoorbeeld hoe met de juiste doppen en geleiders onder meubilair krassen voorkomen kunnen worden.
