# EEN TE DUNNE VLOER VOOR KRACHTPATSERS

**Anderhalf jaar na oplevering begon de vloer van een sportschool vervaarlijk te golven. Bovendien gingen dikke rubberen vloertegels - rondom de plek waar bodybuilders met zware gewichten in de weer zijn - 'schotelen'. Het Technisch Bureau Afbouw (TBA) werd gevraagd een kijkje te komen nemen en een oordeel over de vloer te vellen. Al snel was duidelijk dat de onderaannemer niet volgens de geldende richtlijnen had gewerkt.**

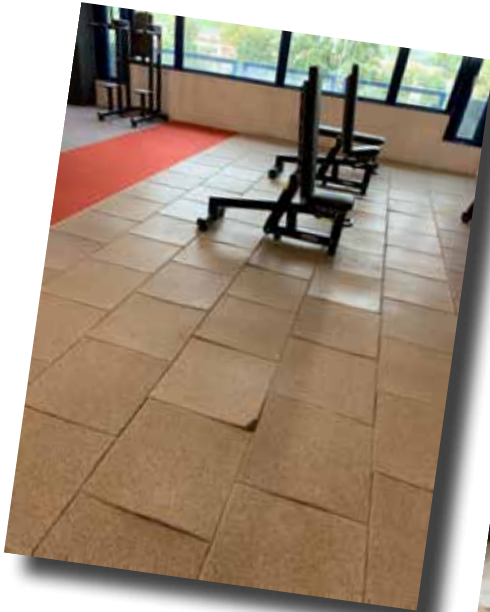
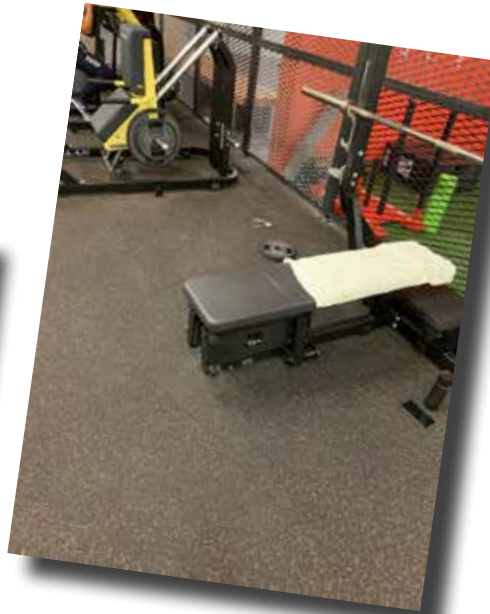
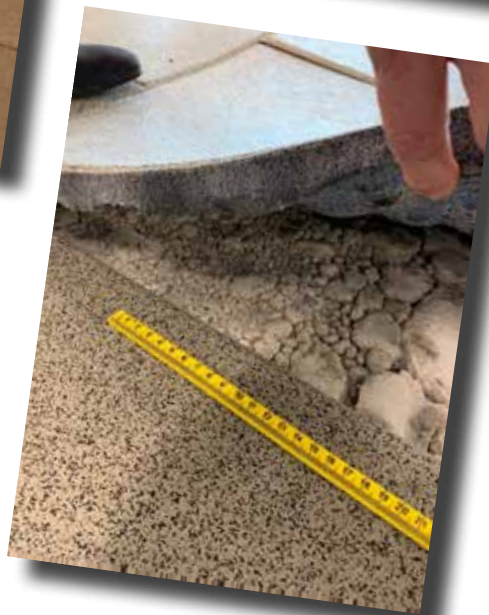
Op plekken in de sportschool waar veel met gewichten wordt gewerkt, liggen dikke rubberen tegels. De tegels zijn bedoeld als schokabsorptie voor de zware gewichten die de atleten soms met daverend geweld op de vloer laten stuiten. Op zich geen vreemde plaats voor een beschadigde ondervloer. Rieborn ziet er een golvend oppervlak in de 3 á 4 centimeter dikke

vloerafwerking en de tegels zijn er gaan 'schotelen': de hoeken krullen op veel plekken omhoog en schuiven soms over de naastgelegen tegels. Maar Rieborn treft de golvende oppervlakken ook aan op plaatsen waar niet met gewichten wordt getraind. Rieborn: “Bijvoorbeeld bij de koffiebalie.” De technisch adviseur besluit om de vloerafwerking op verschillende plekken te openen om te zien hoe de dekvloer erbij ligt. Bijna overal blijkt de dekvloer verbrokken. Inderdaad, meer een grindpad dan een strakke en egale vloer. Bij nadere beschouwing ziet Rieborn dat er in de mortel een vezel is toegepast. Maar die vezel heeft de schade niet kunnen voorkomen. En wat Rieborn ook opvalt: in de gehele vloer, dik 1400 vierkante meter, ziet hij geen enkele dilatatie. En dat zet hem aan het denken.

Want bij het aanleggen van een zwevende isolerende dekvloer - officieel een verend opgelegde dekvloer - is de NEN 2742 van toepassing. In deze norm zijn algemeen geldende ontwerpeisen omtrent onder andere buigtreksterkte en dikte voor een niet-hechtende dekvloer vermeld. Rieborn: "In de tabel die in de NEN-norm staat - en die we hebben overgenomen in de TBA-publicatie 'Isolerende dekvloeren; aandachtspunten bij ontwerp en uitvoering' - staat precies hoe dik een vloer moet zijn met een bepaalde sterkte. Een cementgebonden dekvloer heeft, voor zover daaraan geen speciale kwaliteit verbeterende hulpstoffen aan zijn toegevoegd, een beperkte buigtreksterkte van hooguit 1,0 tot 1,5 N/mm<sup>2</sup>. Volgens de tabel zou in deze sport-school dus een cementgebonden dekvloer

met een minimale dikte van 95 millimeter toegepast moeten zijn. Maar hij was maar 50 millimeter dik." En de NEN-norm schrijft ook voor dat de maximale afmeting van een vloerveld in een verend opgelegde cementgebonden dekvloer 80 vierkante meter mag zijn. Dit om scheurvorming te voorkomen. Bij een groter oppervlak moeten dilatatievoegen worden aangelegd. "Maar hier had de onderaannemer 1400 vierkante meter vloer gestort, zonder ook maar één dilatatie. Dat is vragen om problemen."

De conclusie van Rieborn is dan ook snel getrokken: de dekvloer is te dun en niet gedilateerd. Ook stelt hij dat lokaal herstel van de dekvloer weinig zinvol is, omdat het schadeproces zich zeer waarschijnlijk zal

voortzetten op de ongerepareerde vloerdelen. "Herstel van de cementgebonden dekvloer is eigenlijk alleen realiseerbaar door deze in z'n geheel te vervangen", vertelt Rieborn. "Hierbij moet wel rekening worden gehouden dat er een aanpassing noodzakelijk is van het peil: de cementgebonden dekvloer dient immers minimaal 95 millimeter dik te zijn." Mocht het nu niet mogelijk zijn om het peil van de vloer aan te passen dan raadt Rieborn een superplastificeerder aan met een minimale waarde van F4 (buigtreksterkte 4,0 N/mm<sup>2</sup>). "De speciesamenstelling zal in overleg met de leverancier van de superplastificeerder moeten worden samengesteld. Bovendien zullen er dilataties in de vloer moeten worden opgenomen zoals beschreven in de norm."
