MOLLENGANGEN DOOR COMBINATIE VAN FACTOREN

Mollengangen: keurig rechte opbollingen in een met bijvoorbeeld PVC of laminaat afgewerkte vloer, waardoor het lijkt alsof er een mol onder de vloer door is gekropen. Het komt regelmatig voor en er kunnen verschillende oorzaken voor zijn. Onno de Vries van het Technisch Bureau Afbouw (TBA) trof het euvel aan in een woning die slechts een jaar eerder was opgeleverd. Toch bleek de oorzaak hier niet de meest voorkomende.

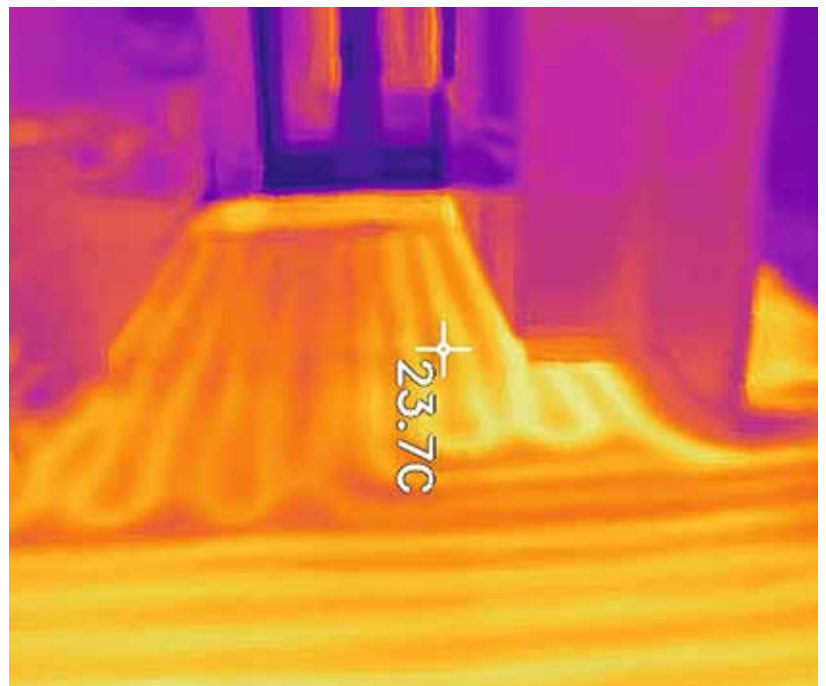
of de opbolling wellicht gelijke pas houdt met het onderliggende vloerverwarmingssysteem. En dan ziet hij iets vreemds: “De dekvloer werd zeer onregelmatig verwarmd en was plaatselijk bovenmatig warm naast nauwelijks verwarmde delen. De mollengangen lagen evenwijdig en ongeveer ter plaatse van deze overgangen.” Ook valt het De Vries op dat de scheuren een vrijwel constante tussenafstand van ongeveer 1,20 meter hadden. “Kennelijk was er een relatie tussen de aansluitnaden van de onderliggende systeem constructievloer en de opgetreden aders. Dit zou betekenen dat er geen betonnen druklaag op de constructievloer is aangebracht, die een dergelijk effect had kunnen voorkomen of beperken.”

goed zijn gevuld, dan kunnen de platen onderling iets afwijken in mate van zetting en ontstaat ook daar een spanningslijn. Ofwel een scheur in de dekvloer. “Die scheuren in de dekvloer, in combinatie met de slecht functionerende vloerverwarming, zijn in dit huis de oorzaak van de problemen”, stelt De Vries. “Dat zie je ook aan het rechte verloop van de mollengangen. Als het om krimpscheuren in de dekvloeren zou gaan, dan zie je altijd een heel grillig patroon van scheurtjes ontstaan. Dat was hier niet het geval. Door zetting in de ondervloer zal na verloop van tijd rechtlijnige scheurvorming boven de plaatnaden ontstaan. Zodra dan ook nog het verwarmingsseizoen begint, wordt de dekvloer opgewarmd en zet uit. Hierbij zal de top van de vloer warmer worden en de aanwezige scheurlijn worden dichtgedrukt. Omdat de PVC-stroken zich inmiddels boven de scheuropening hebben gepositioneerd zonder zelf te scheuren, zal het daar aanwezige materiaal een drukspanning ondergaan. Daardoor wordt het materiaal boven de scheur opgedrukt: de mollengang.”

De warmtebeeldcamera laat een onregelmatige vloerverwarming zien.

Om de schade aan de vloer te herstellen zal in ieder geval de PVC afwerking verwijderd moeten worden, de vloerverwarming gerepareerd en de scheuren in de dekvloer worden uitgefreesd en met epoxy injectiehars gevuld. Daarna kan er een nieuwe PVC vloer worden gelegd.
