TE HEET ONDER DE

In een badkamer van een gerenoveerde woning bracht een onderaannemer een terrazzo vloerafwerking aan. Onder die afwerking legde een installateur vloerverwarming. Anderhalf jaar later ontstaan scheurtjes in de terrazzo bovenlaag. Komt dat door het ontbreken van kantstroken of is er hier iets anders aan de hand?

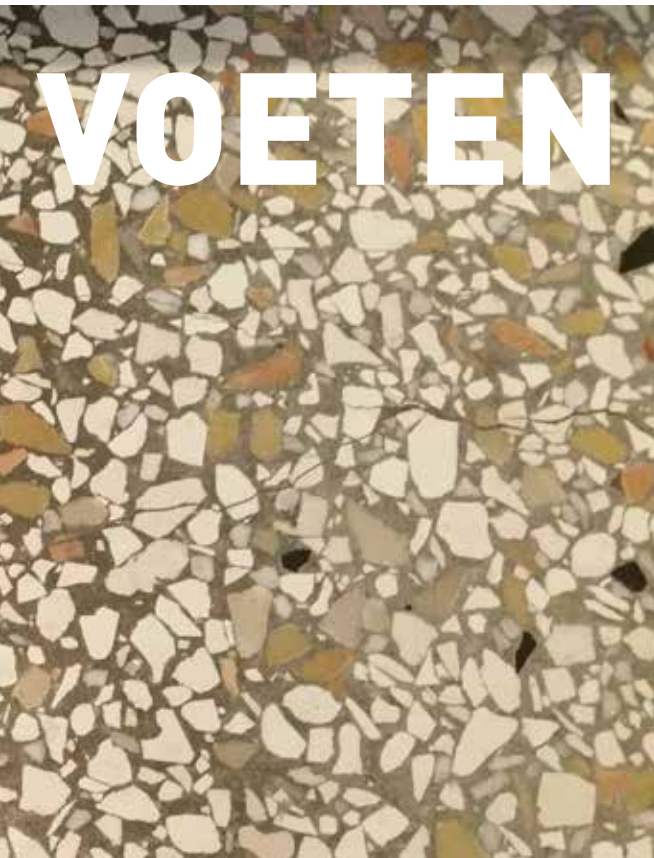
Nadere inspectie van de badkamervloer leert De Vries dat de onderliggende betonvloer over een rechthoekig vlak is aangebracht onder een scheidingswand door. Ook de verwarmingsleidingen lopen onder deze scheidingswand door. De terrazzo vloerafwerking is echter om de scheidingswand heen aangebracht. Op uitwendige hoeken van bouwdeelen ziet De Vries zeer fijne scheurtjes met een breedte van 0,05 tot maximaal 0,3 millimeter. De Vries: “De vloerverwarming wordt direct vanaf een cv-leiding gevoed. Op de retour zit een thermostaatknop zonder temperatuurweergave. Een temperatuurmeter op de gemaakte aftakking ontbreekt. De vloerverwarming in de badkamer loopt mee op de cv en wordt gestuurd door de kamerthermostaat. Het water dat de vloer ingaat bereikt tijdens mijn controle al snel een temperatuur van 47°C.”

Scheurbreedte veelal zeer gering en niet watervoerend (hier max 0,03 mm).

worden opgenomen, maar dat deze niet warmer mogen worden dan 40°C . Is dat wel het geval, dan is nadrukkelijk aangegeven dat dan sprake is van een verhoogde kans op scheurvorming.” In de onderzochte badkamer vloer is klip en klaar gemeten dat het water dat door de leidingen stroomt warmer is dan 40°C . Daarnaast is de controle op in- en uitschakelen van de verwarming in de badkamer gekoppeld aan de thermostaat in de woonkamer en is er geen invloed van de luchttemperatuur in de badkamer op het al dan niet inschakelen van de vloerverwarming in diezelfde badkamer. En dan ontbreekt ook nog iedere vorm van temperatuurcontrole op de verwarmingsinstallatie zelf. Dan wordt het dus gemakkelijk te heet onder de voeten.

Herstel van de scheurtjes is volgens De Vries overigens prima mogelijk. “Met een kunstharsgebonden spachtel-massa, het liefst een enigszins elastisch type. Gezien de breedte van de scheurtjes is alleen herstel van de scheurtjes breder dan 0,2 millimeter op waterbelaste plaatsen noodzakelijk. Smallere scheuren laten geen water door.” Maar reparatie is volgens de technisch adviseur pas zinvol als de werking van de vloerverwarming binnen de voor terrazzovloeren normale toleranties wordt gebracht. “Ik heb daarom een temperatuurcontrole op de toevoerleiding van het water geadviseerd. In ieder geval niet hoger dan 40°C , maar liever ergens tussen de 30°C en 35°C . Dat is warm genoeg. Daarbij is temperatuuraflezing op de toevoerleiding en een eigen thermostaat in de badkamer essentieel.”
