WAPEN JEZELF TEGEN KRIMPSCHEUREN

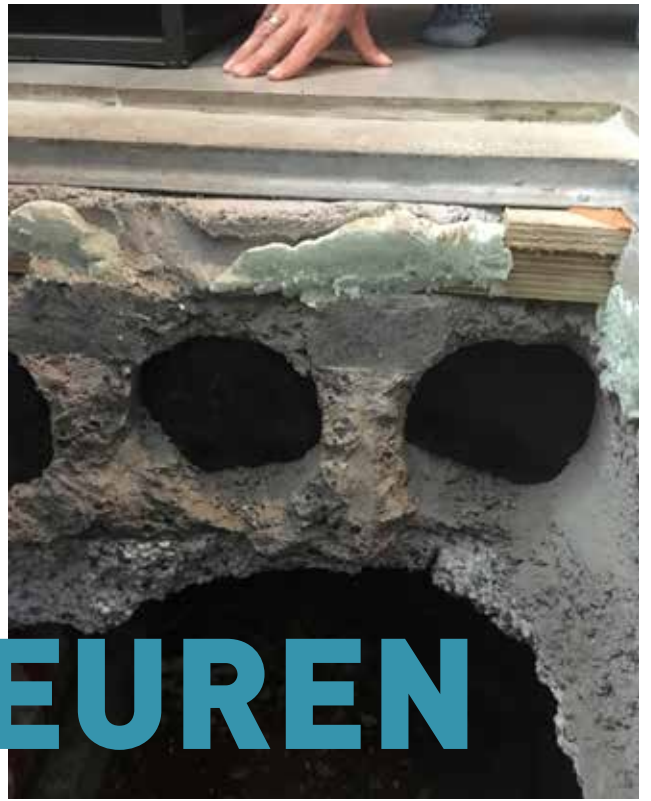
Senior technisch adviseur René Rieborn kwam het tegen in een vrijstaande nieuwbouwwoning met op de begane grond een geïsoleerde kanaalplaatvloer waar een 80 millimeter dikke hechtende cementgebonden dekvloer op is aangebracht. In de dekvloer was vloerverwarming opgenomen. De vloerverwarmingsleidingen waren op een bindnet verknoopt die direct op de betonnen kanaalplaten lag. Nadat het opstookprotocol was doorlopen, is over de dekvloer 18 millimeter cementgebonden egalisatie aangebracht, daarover 3 tot 4 millimeter beton ciré en die is op zijn beurt voorzien van een 2-C polyurethaan topcoating. Op de zolder van de woning ligt dezelfde vloer, maar zonder vloerverwarming. Bijna een jaar nadat het beton ciré is aangebracht, in het voorjaar van 2018 - april of mei - ontdekt de bewoner scheuren in de vloer op de begane grond. En niet een paar, maar enorm veel. Herstel

Rieborn komt ter plaatse en sluit al snel een mogelijke oorzaak uit. “Wanneer de scheurvorming zou worden veroorzaakt door beweging in de constructie (kanaalplaten), dan zou dit rechthoekige (evenwijdige) scheuren tot gevolg hebben. Dit is hier niet het geval, de scheuren hebben een grillig verloop en corresponderen niet met de aangebrachte kanaalplaten. De scheuren ontspringen met name in vloerversmallingen, zoals deurposten en vanuit buitenhoeken.” Ter hoogte van de scheuren klinkt het oppervlak van de vloerafwerking op een aantal plekken hol, constateert Rieborn. “Tevens is zichtbaar dat de vloerafwerking op een aantal plaatsen bij de scheuren licht omhoog staat.” De scheuren hebben een

wijdte van 0,2 tot 0,5 millimeter. Nu weet Rieborn ook wel dat een minerale vloerafwerking (zoals beton ciré) krimpscheuren kan vertonen. Cement is immers een hydraulisch bindmiddel en is tijdens verharding en droging onderhevig aan materiaalrimp. Deze rimp kan leiden tot scheurvorming met een grillig verloop. Toch lijkt hier iets anders aan de hand: “Want dan zou de scheur niet dieper dan 3 á 4 millimeter mogen zijn, namelijk de dikte van de vloerafwerking. Maar dat is hier niet het geval. De scheurvorming moet dus wel vanuit de ondergrond (de egalisatie laag of de onderliggende cementgebonden dekvloer) komen, concludeert Rieborn.

Maar het blijft gissen. Om de exacte oorzaak van de scheurvorming te kunnen achterhalen is destructief onderzoek noodzakelijk en daar zit de bewoner niet op te wachten. Herstel is weliswaar lastig en arbeidsintensief, maar wel mogelijk volgens de technisch adviseur. Echter, waar de scheurvorming ook begonnen is, in de dekvloer of in de egalisatielaag, de beton ciré afwerking zal volledig overlaagd moeten worden. Een flinke strop dus, voor de vloerenlegger. Had deze vorm van scheuren voorkomen kunnen worden? Altijd lastig om te beoordelen, stelt Rieborn. Wat zeker wél had gescheeld, is als er - zoals in de TBA Richtlijn 2.2 staat omschreven - wapening in de dekvloer was aangebracht. “Wapening dient om krimpspanningen op te vangen. Zeker bij toepassing van cementgebonden dekvloeren verdient het aanbeveling om direct na het aanbranden

van de constructievloer, de vloerspecie tot op de bovenkant van de warmwaterleidingen aan te brengen, te verdichten en aansluitend daarop een wapeningsnet aan te brengen. Vervolgens moet de toplaag van de vloerspecie worden opengehaald. Direct daarna moet op het wapeningsnet de vloerspecie worden aangevuld totdat een minimale laagdikte van 25 mm ontstaat, gemeten vanaf de bovenkant van de warmwaterleiding. Door het aanbrengen van een wapeningsnet op de warmwaterleidingen wordt de kans op krimp-scheuren in de cementgebonden dekvloeren tot een minimum beperkt.”
