TBA-Tabelkaart 1

Oppervlaktebeoordelingscriteria stukadoorswerk buiten

maart 2018

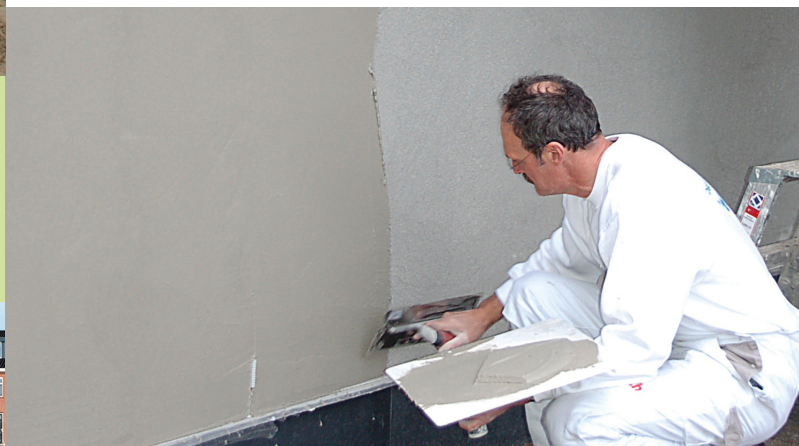
Criteria	Groep 1	Groep 2	Groep 3
Toepassing:	Gepleisterd of fijn geschuurd oppervlak.	Fijn gestructureerd oppervlak, bijvoorbeeld fijne minerale- of kunstharsgebonden (sier)pleisters met een maximale laagdikte of korreldikte van 3 mm.	Grof gestructureerd oppervlak, bijvoorbeeld dikke minerale- of kunstharsgebonden (sier)pleisters met een laagdikte of korreldikte groter dan 3 mm.
Plaatselijke onregelmatigheden: (1)	Toegestaan volgens proefvlak.	Toegestaan volgens proefvlak.	Toegestaan volgens proefvlak.
Kleurverschillen minerale (sier)pleisters: (2)	Toegestaan.	Toegestaan.	Toegestaan.
Kleurverschillen kunstharsgebonden (sier)pleisters:	Niet toegestaan.	Niet toegestaan.	Niet toegestaan.
Vlakheidstolerantie in mm bij een onderlinge afstand tussen de meetpunten van:(3)	0,4 m	2	3
	1 m	3	5
	2 m	4	8
	4 m	8	10
	10 m	12	15

- (1) Ter voorkoming van conflictsituaties over welke esthetische eisen de opdrachtgever aan het werk kan stellen, is het raadzaam een proefvlak te benoemen als referentie voor de overeengekomen werkzaamheden.
- (2) Indien veroorzaakt door ongelijkmatige verharding en/of droging.
- (3) Deze tabel dient ook ter bepaling van de vlakheid van profielen.
